## **Vihar után – a rendkívüli időjárás hatása az átviteli és elosztó hálózatokon**

A 2013. március 15-i hosszúhétvége előtt az egész ország ünneplésre, hosszú pihenésre készült, azonban arra senki sem számított, hogy mindezt egy rendkívüli hóvihar fogja megakadályozni, ami később komoly hatást gyakorolt az átviteli és elosztó hálózatra. Az Energetikai Szakkollégium Jendrassik György emlékfélévének 4. előadásán Kovács Gábor, a MAVIR Zrt. átviteli vezérigazgató-helyettese és Molnár István, az E.ON Hungária Zrt. üzemirányítási vezetője mutatta be az események hátterét, majd a helyreállítási lehetőségeket, intézkedéseket.

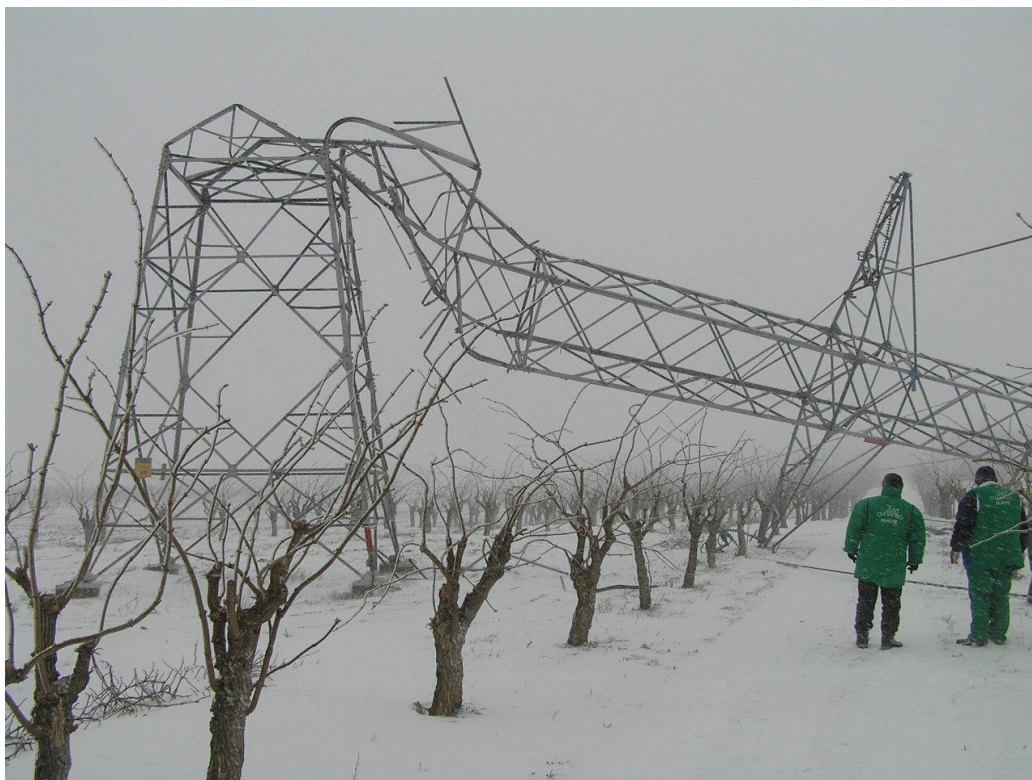
**1. kép A Kisvárdasajószöged és Munkács-Tiszalök 220 kV-os, kétrendszerű távvezetékén kidőlt Soroksár típusú tartóoszlop**

A 220 kV-os kétrendszerű vezetéken 7 kidőlt Soroksár típusú oszlopról adtak jelentést, 87 esetben az oszlopszerkezetek, az áram- és védővezető sodronyok, szigetelőláncok, az érintett 34 km-es szakaszon pedig az optikai összeköttetések is sérültek.

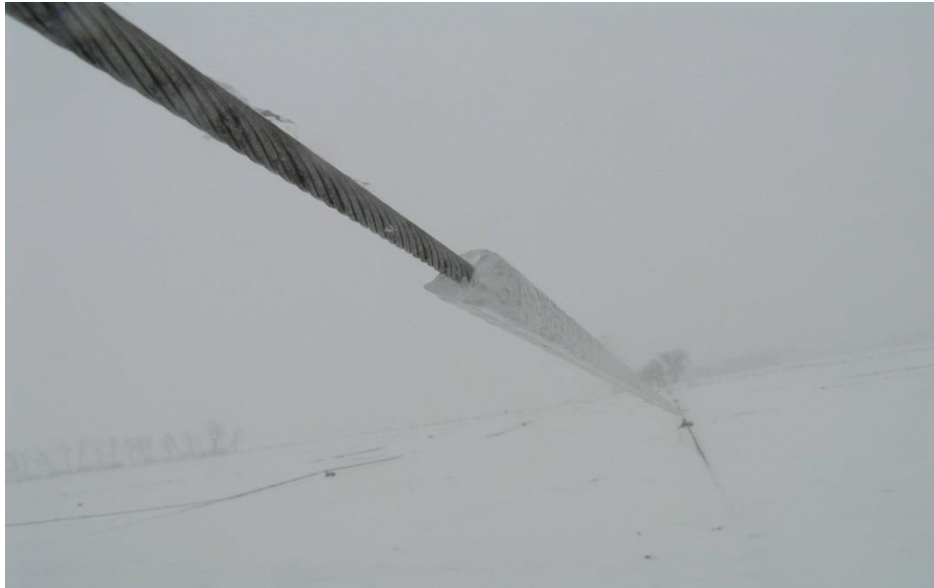
**2. kép A sodronyokra rakódott rendkívül vastag jégréteg**

Amint azt az előadás során megtudtuk, idén márciusban a megszokottól eltérően előbb jött az eső, és csak utána a havazás, amely rendkívüli módon elősegítette a vastag jégtakaró kialakulását a vezetékeken. A sodronyok megnövekedett effektív felületéből, valamint az erős szél kombinációjából adódóan a tartószerkezetekre extrém többletterhelés hárult, melyet károsodás nélkül már nem voltak képesek elviselni.

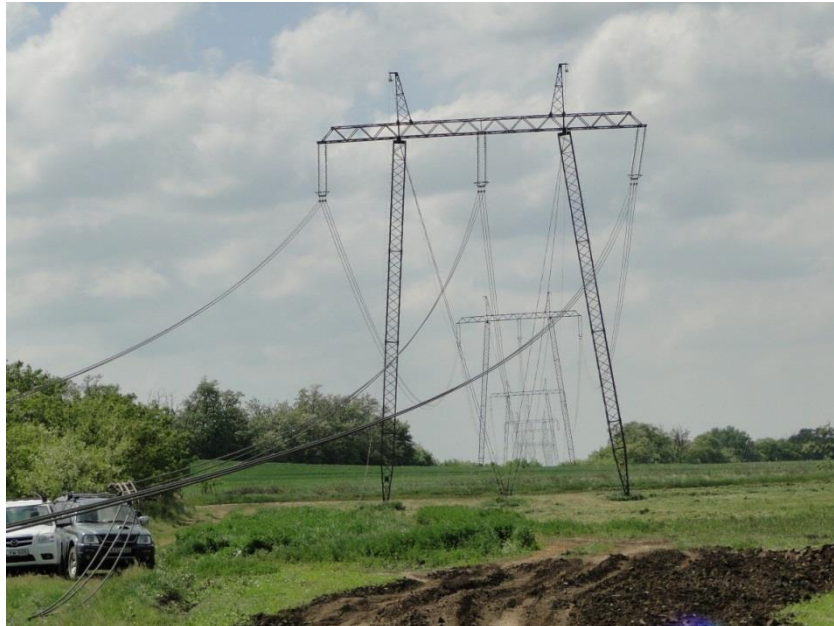
**3. kép Újjáépített kikötött portál típusú tartóoszlop a Munkács-Sajószöged 400 kV-os távvezetéken**

A helyreállítás során a 400 kV-os rendszert részesítette előnyben a tulajdonos, ahol 13 új oszlopot épített fel az MVM OVIT Zrt., a vonalat pedig június 18-án vissza is tudták kapcsolni a villamosenergia-rendszerbe.

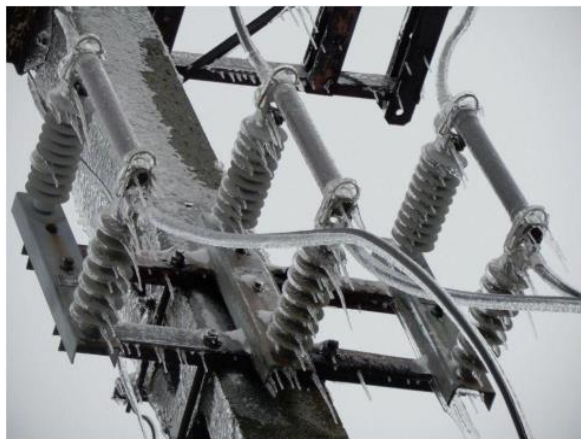
**4. kép A hóvihár után**

A hibahelyek behatárolásánál számos esetben találtak lefagyott vezetékeket, oszlopokat, oszloptranszformátorokat, a hóbefúvás pedig az alállomásokat is elérte, ráfagyva a berendezésekre. A szakemberek március 22-én érték el az utolsó helyszínt, ahol kiesést regisztráltak a villamosenergia-ellátásban, azonban az addig ideiglenesen kialakított helyreállításokat egy érkező újabb vihar tönkretette.

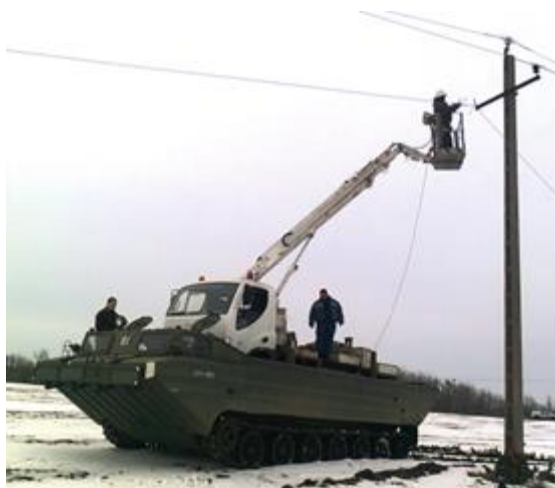
**5. kép Szigetelőcsere az elosztó hálózaton a Honvédség lánctalpas járművének segítségével**

Az E.ON is helikopteres bejárást szervezett a károk felmérésére, 1400 embert mozgósított azonnal és ugyancsak igénybe vette a Magyar Honvédség és az Országos Katasztrófavédelem (OKF) segítségét, lánctalpas járműveit a helyreállítás során.
