## **Viharkárok a villamosenergia-rendszerben**

2011. október 27-én rendezte meg az Energetikai Szakkollégium őszi, Jedlik Ányos Emlékfelévének 4. előadását, amelynek témája a villamosenergia-rendszert (VER) érő természeti hatások, és az azokra való felkészülés volt. Az előadást Bencsik Tibor, a MAVIR Zrt. üzemviteli igazgatója és Tárczy Péter, az Energin Kft. ügyvezetője tartotta.

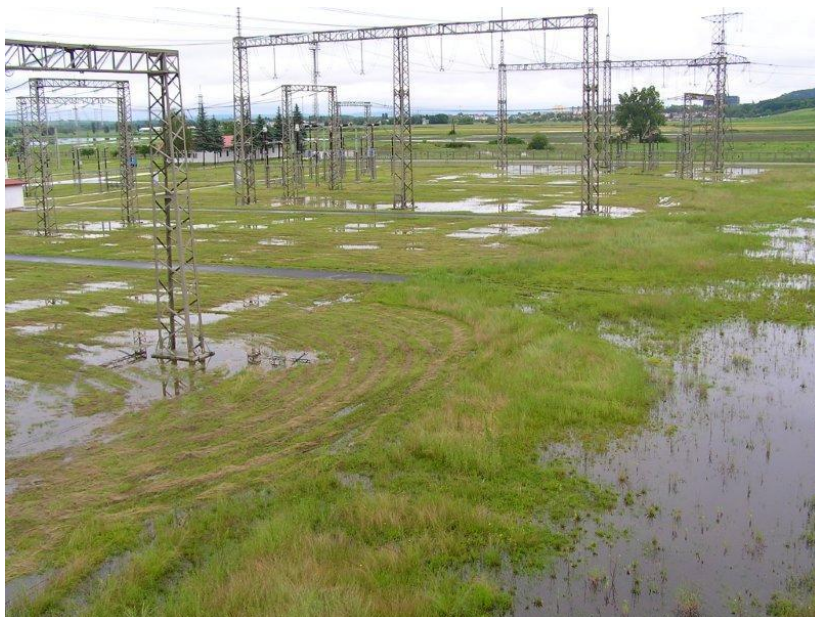
*1. ábra – A Sajóivánka alállomás belvíz idején*

- A talajvízszint-változás és az árvizek az elektromos szigetelések szerepét akadályozhatják, illetve az alaptestek elmozdulását okozhatják.
- Az elszaporodó rágcsálók, a madarak élőhelyeinek, vándorlási útvonalainak változása, valamint az elburjánzó növényzet is jelentős problémákat okozhat.

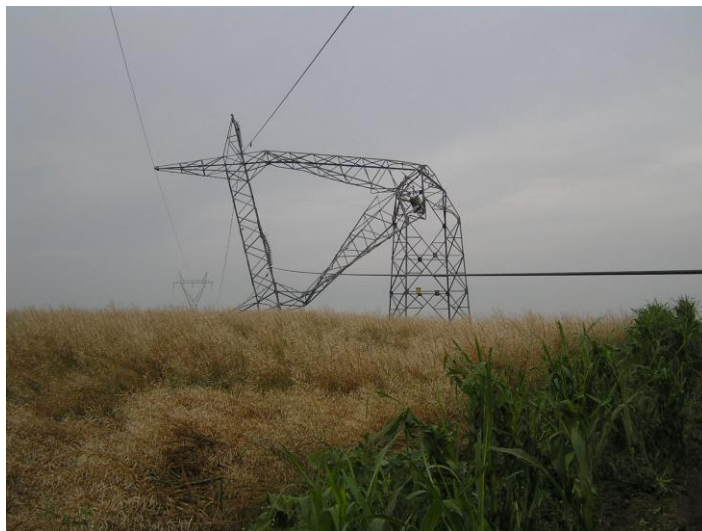
**2. ábra – A „derékban” meghajolt oszlop**

2007. június 22-én, éjfél körül a Sajószöged-Szolnok 220 kV-os távvezeték vonalon Mezőcsát és Ároktő települések között heves vihar volt. A távvezetéken „T” fázisú kioldást követően 900 ms múlva, azaz holtidőn belül „R” fázisú zárlat lépett fel, melynek következtében a védelem mindhárom fázisban véglegesen kioldott. A védelem megfelelően működött, a távvezetékét kiszakasztották és leföldelték. A hibahely-táv mérő a 61-es és 68-as számú oszlopok között észlelte a zavart. Megállapították, hogy a hibás szakaszon fontos kereszteződés nincs, mezőgazdasági terület, illetve a 64-65-ös oszlopközben alsórendű út található. A vonalon üvegszigetelős, „Sajószöged” típusú oszlopok találhatók. Az eset kiértékelése közben információ érkezett az Országos Diszpécser Szolgálatról, hogy kidőlt egy Sajószöged típusú távvezeték oszlop, ami kidöntött egy közép feszültségű távvezeték szakaszt is, így az alsórendű út felett 70 cm-re sodronyok vannak. Később kiderült, hogy egy munkásokat szállító busz ért először a hibahelyhez, megállt és hívta a rendőrséget, aki biztosította a helyszínt. A tűzoltóság is megérkezett, de tűz és beavatkozási képesség hiányában elvonultak. A sajószögedi vezetékelőgyeget 01:30 után ért a hibahelyhez és biztosította azt. Napfelkelte után megkezdődött az operatív beavatkozás, az út fölött levő sodronyokat elvágták és az utat felszabadították.

Ekkor lehetett csak látni, hogy mit is okozott a szél valójában: összesen öt oszlop károsult, kettő teljesen kidőlt, egy „derékban” meghajolt, és további kettő jelentősen megrongálódott. Sem fázisvezető-, sem védővezető-szakadás nem történt, de cserélni kellett őket, az üveg szigetelőláncok többsége elszakadt.

Az üzemzavar teljes elhárítása 3 és fél hetet vett igénybe, 2007. július 18-án fejeződött be.

A távvezetékek és a távvezeték oszlopok rongálódását mindhárom esetben az erős szellőkések okozták, az üzemzavar elhárítása mindegyik esetben 3 – 3 és fél hetet vett igénybe. Az oszlopok acélszerkezete a jelenlegi szabványelőírásoknak megfelelt.
