# **Fukushima, hogyan tovább? Atomellenesség az EU-ban?**

A fukusimai atomerőmű balesetének következményei  
Az atomenergia jelene és jövője

**Prof. Dr. Aszódi Attila**

Budapesti Műszaki és Gazdaságtudományi Egyetem  
Nukleáris Technikai Intézet

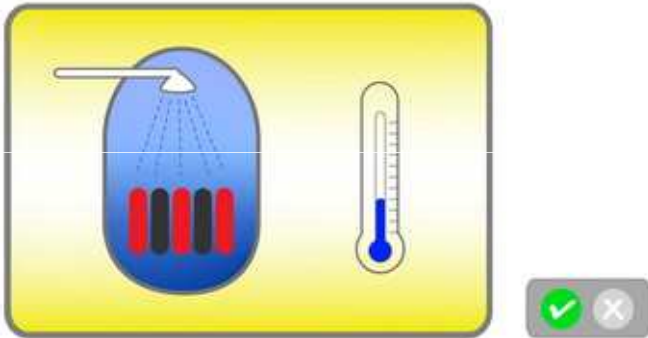
## 2. Hűtés normál üzemben és üzemzavarok alatt

Normál üzemi hűtés az energiatermelési folyamat révén  
Üzemzavarok esetén szükséges:

- végső hőnyelő, amibe a leállított reaktorban keletkező remanens hő elvezethető
- normál üzemi hűtésen túl biztonsági hűtővíz szükséges
- aktív üzemzavari rendszerek áramellátása biztosítandó (minden tervezési üzemzavar alatt is)

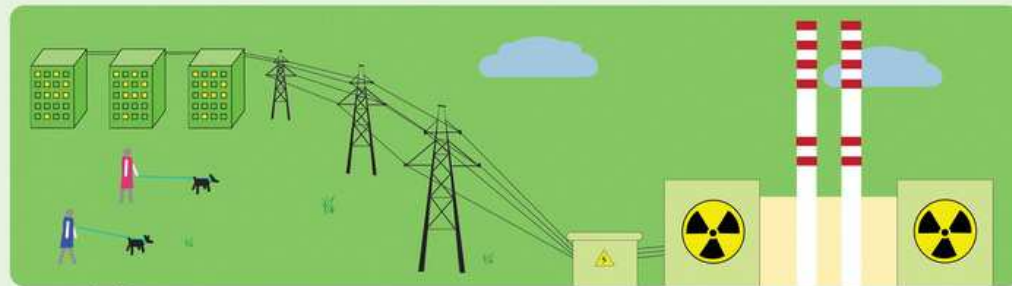
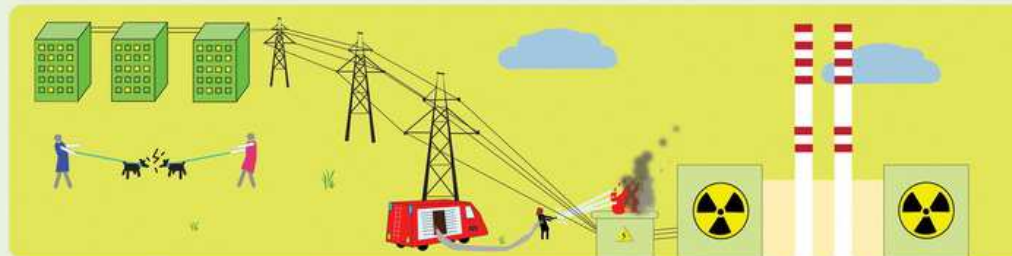
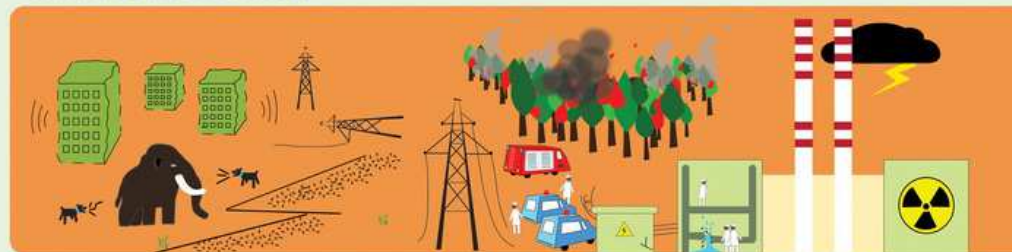
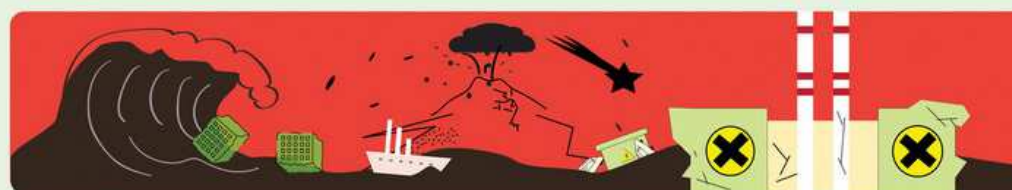
NORMÁL ÜZEM

VÁRHATÓ ÜZEMI ESEMÉNYEK

TERVEZÉSI ÜZEMZAVAROK

SÚLYOS BALESET

Tervezési  
alapba  
tartozó  
események

Tervezési  
alapon túli  
események

előfordulás várható gyakorisága (f)

esemény súlyossága

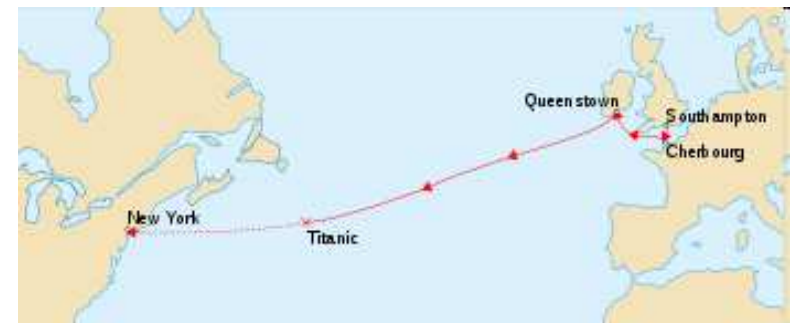
# A mélységi védelem elve - Titanic

- Az RMS Titanic, a kor legnagyobb utasszállító gőzöse 1912. április 15-én süllyedt el, első útján, 2200 utassal a fedélzeten
  - 269 m hosszú, 46 000 tonnás hajótest
  - Engedélyezett utasszám: 3550
  - 20 mentőcsónak, összesen 1778 férőhellyel (eredetileg 64 csónakot terveztek 4000 férőhellyel)
- Modern biztonsági berendezések (két független rádió, kamrarendszer, stb.)
- 1507 halálos áldozat (az egyik legsúlyosabb polgári hajózási baleset)
- Hatalmas sajtófigyelem (első út, VIP utasok)

| Méretezési<br>üzemzavarok<br>kezelése | Légrekeszek<br>kialakítása,<br>mentőcsónakok | De: rossz a tervezési alap! (A<br>jéghegy 6 rekeszt sértett fel,<br>4 a tervezési alap) |
| | Jéghegyek figyelése,<br>több rádiós rendszer | De: üzemeltetési hibák! (A<br>jéghegy-riasztások egy része<br>nem jutott el a hídra) |
| | Lezárható légrekeszek | Rekeszek közötti átáramlás<br>lehetséges (válaszfal<br>magassága nem teljes) |
| Súlyos balesetek<br>kezelése | Segélykérő rendszerek<br>(rakéta, rádió) | A Californian látta a<br>rakétákat, de nem értette,<br>rádiósuk aludt |
| Következmények<br>csökkentése | Utassok, személyzet<br>mentése | De: nem volt elég<br>mentőcsónak, rossz<br>szervezés (még 400 ember<br>befért volna) |

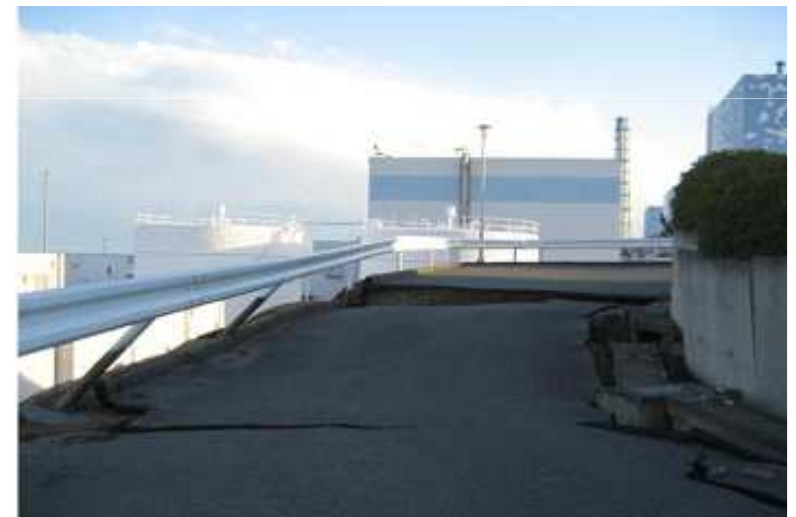
# Földrengés-védelem

- Maximális talajgyorsulás értékek a földrengés során a Fukushima Daiichi atomerőműnél:
  - 0,517 g a 3. blokknál,
  - 0,44 g a 6. blokknál.
- A blokkok a földrengést követően rendben leálltak
- Az országos villamosenergia-hálózat kiesése miatt a biztonsági hűtővízrendszereket dízel-generátorok látják el, ezek el is indultak.
- **A reaktorokban – az eddigi adatok szerint – nem okozott jelentősebb kárt, de az infrastruktúra károsodása jelentősen nehezíti az elhárítást**

Méretezési gyorsulás 0,45 g  
ill. 0,46 g ezekre a blokkokra!

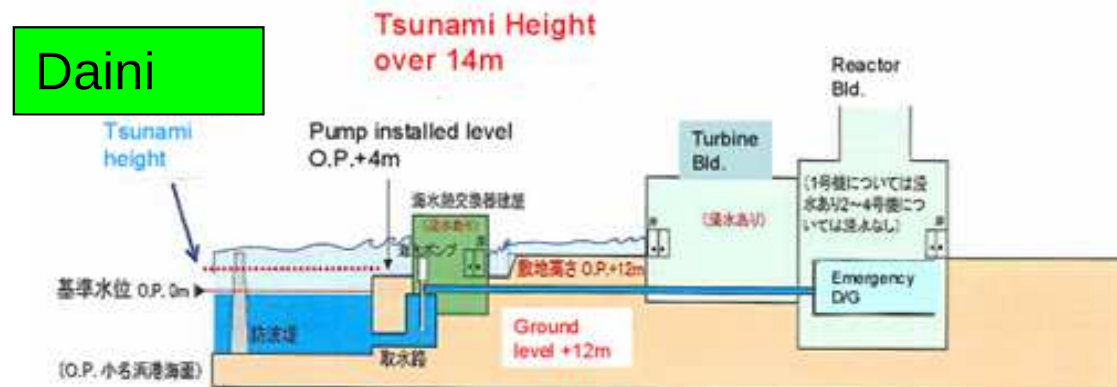
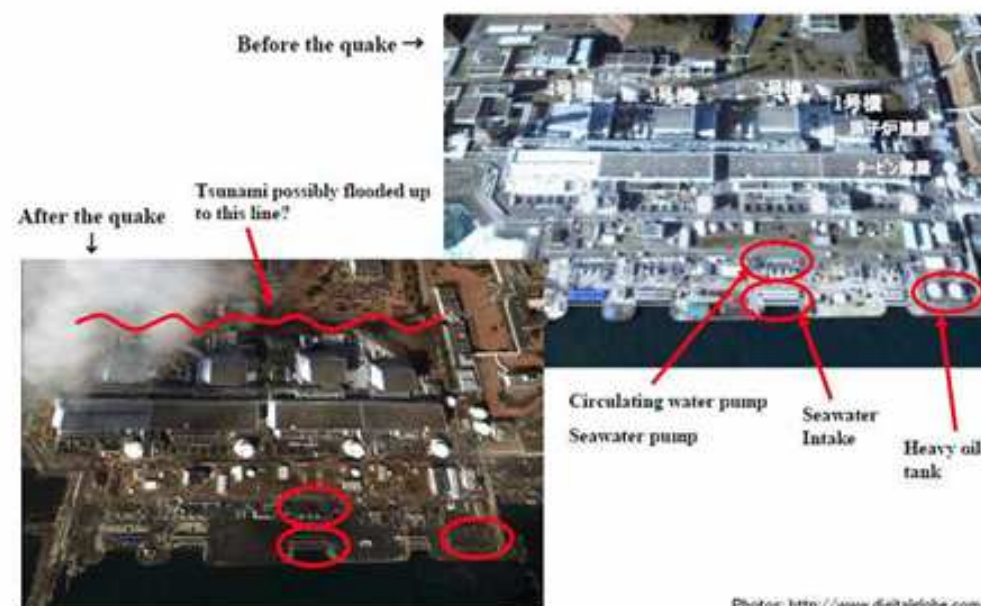
# A Fukushima atomerőmű földrengés- és cunami- állósága

- A Daiichi (I) és a Daini (II) kiépítéseknel eltérő a dízelgenerátorok elhelyezése!
- A cunami minden turbinacsarnokot elárasztott, reaktorépületet csak egyet.
- A tervezési cunami-magasság 5,7 m volt (ez már módosított, növelt érték)

Forrás: Tatsuhiro Yamazaki, Japan Nuclear Technology Institute, 2011.4.13, IAEA ISSC EBP WA3

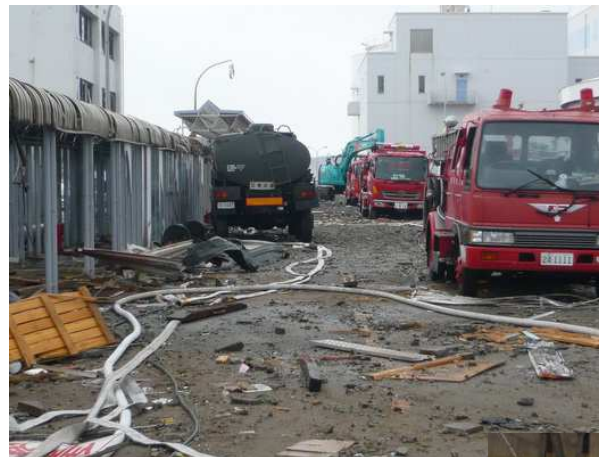
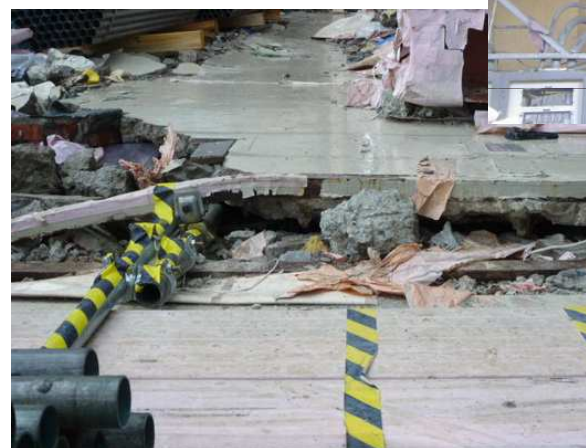
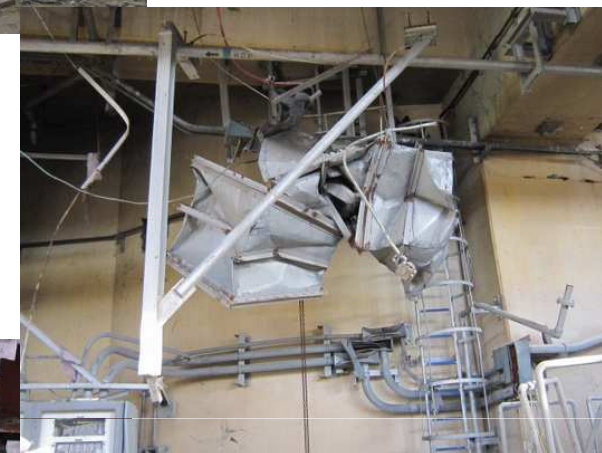
4. blokki hidrogénrobbanás  
épületen belüli következményei  
Forrás: Tepco

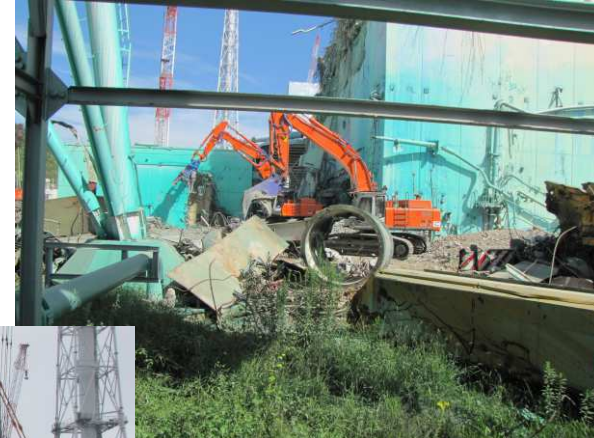
Törmelék felszámolás, inhibitor

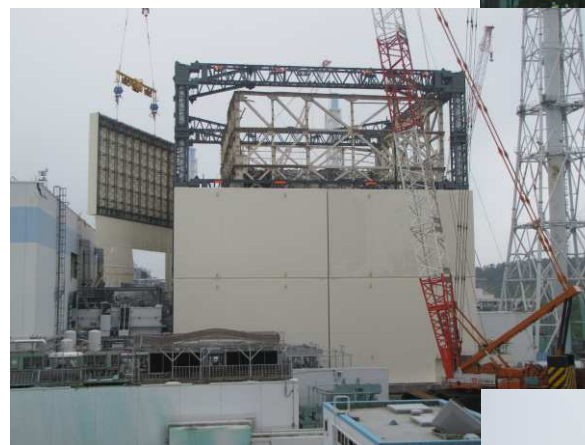
1. blokk védőépület

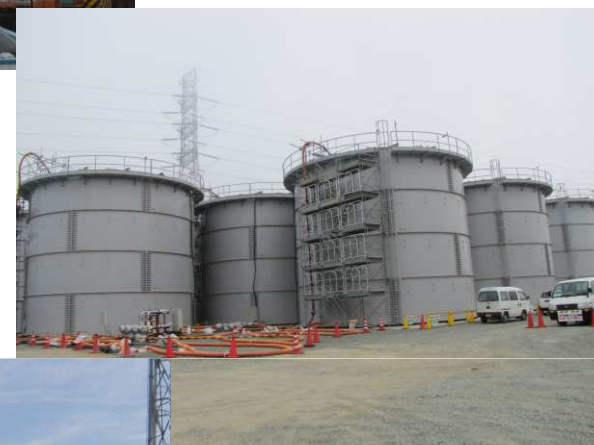
Sótalánító-rendszer tartályai

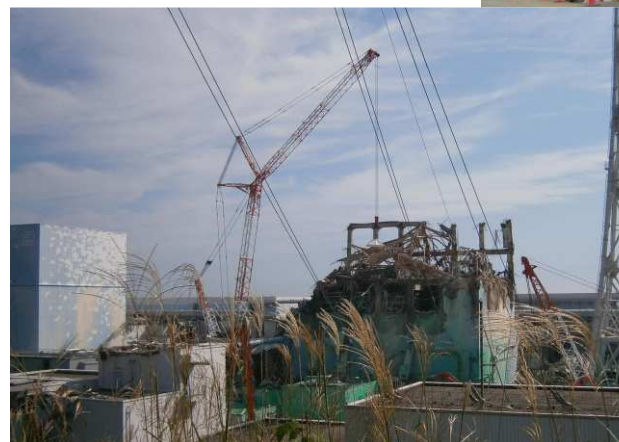
3. blokk mintavételezés

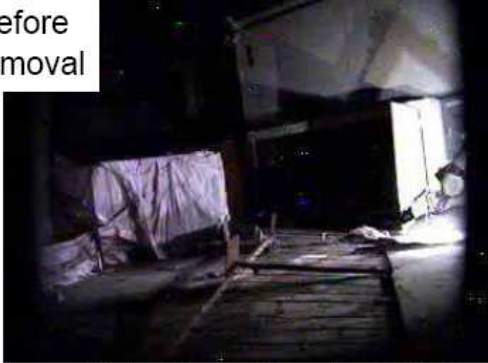
Before  
Removal

Photo taken on November 2, 2011

< ① In Front of the Equipment

Hatch at North-East Area >

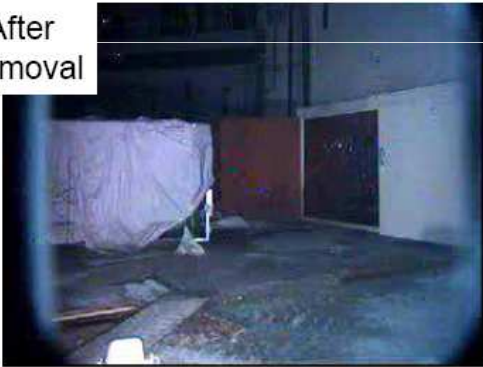
After  
Removal

Photo taken on November 3, 2011

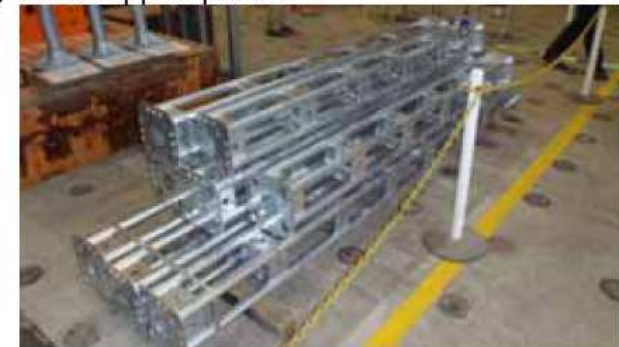
4. blokki pihentető medence alátámasztása

Cross section  
view

Spent Fuel Pool

Concrete wall

<Before filling concrete>

<After filling concrete>

Steel support pillars

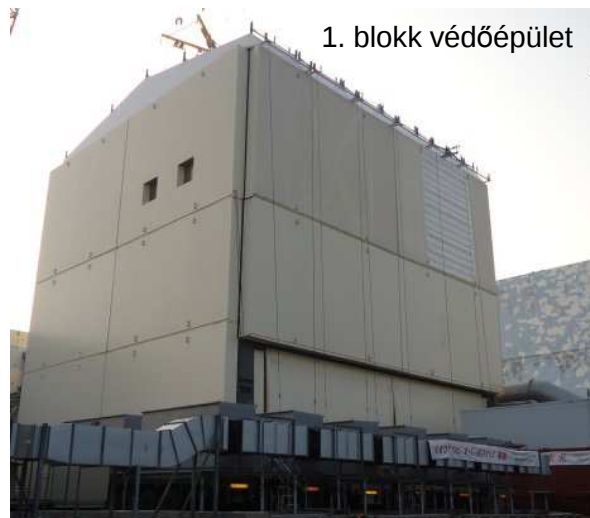
1. blokk védőépület

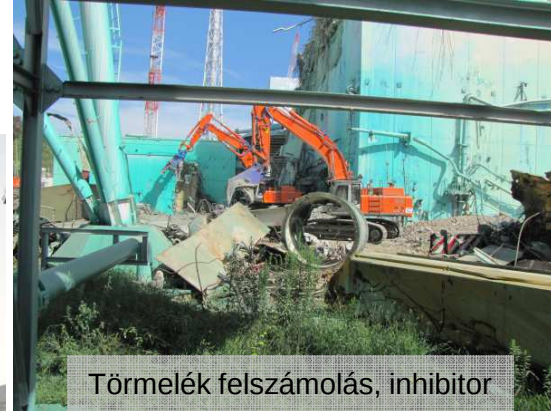
Törmelék felszámolás, inhibitor

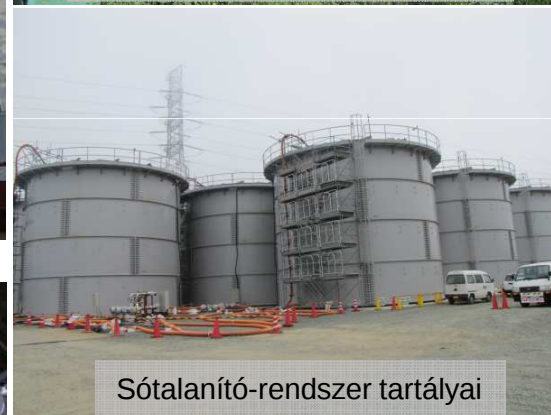
Sótalánító-rendszer tartályai

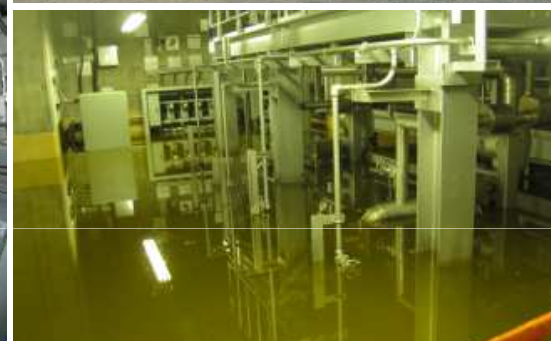
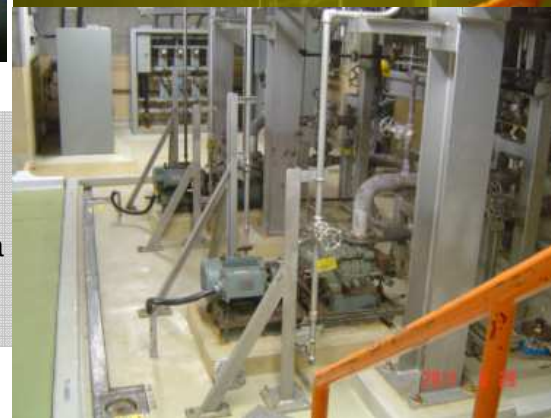
3. blokki elárasztott rendszerek helyreállítása (március-szeptember)
